SUNWON WEBZINE

SUNWON plus

VOL. 06 2021.05 + 06

부산가정교회 신축공사

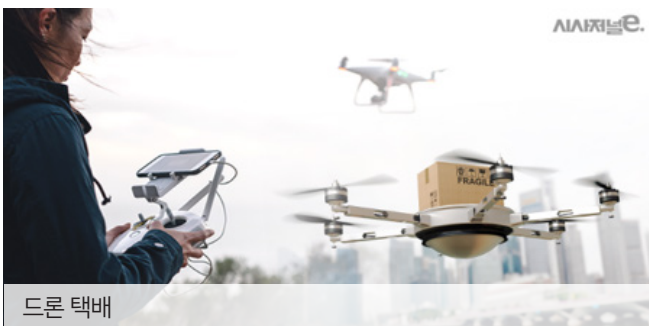
드론 택배

코로나19로 비대면을 원하는 고객의 니즈가 높아짐에 따라 물류와 운송 분야에서는 드론을 이용한 물품 배달 시스템 개발에 더욱 박차를 가하고 있다. 현재 개발 단계에서의 드론은 비행시간이 최대 30분이며, 가벼운 무게의 물품만 운송할 수 있다. 또한, 서울과 같은 도심에서의 다양한 장애물을 스스로 피할 수가 없어서 실제로 드론을 이용한 물류와

운송은 바로 실용화 하기는 어렵다. 하지만 현재의 개발속도를 볼 때 가까운 미래에는 무거운 무게의 물품을 들며 AI시스템을 통해 장애물을 피해서 거침없이 하늘을 날아다니며 배달을 하는 드론의 모습을 볼 수 있을 것으로 기대한다.

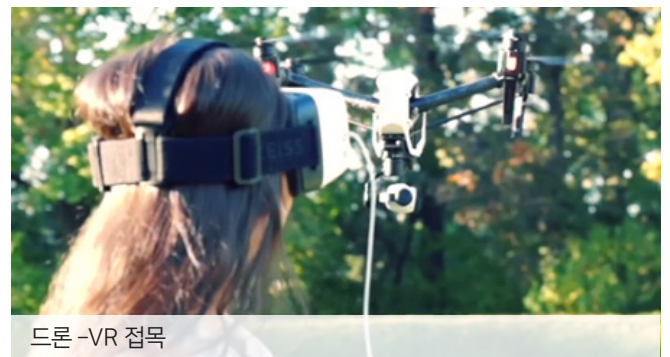
드론-VR 접목

문제점으로 지적되었던 드론에 장착되는 카메라의 성능은 점차 좋아지고 있으며 드론의 어려운 조종법 또한 VR과 접목시켜 직접 조종하는 듯한 느낌으로 드론을 자유자재로 조종하는 단계까지 보완되었다.

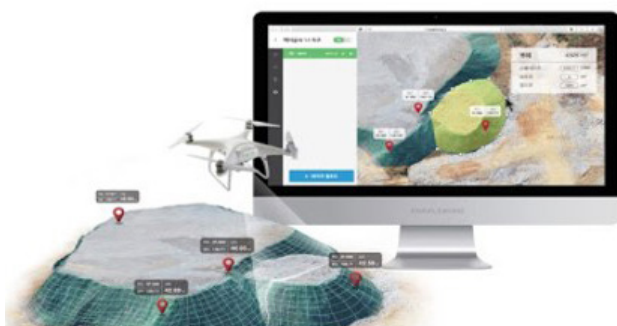
두번째로, 드론을 이용하여 현장 측량을 한다. 기존의 토목 측량이라면 사람이 손수 움직여 일정 지역마다 측정하여, 결과값을 토대로 지적재조사를 했었으나 지금은 드론을 이용하여 항공촬영을 하고, 결과치를 컴퓨터로 분석함으로써 지적재조사를 할 수 있게 되었다. 손수 움직여 측정한 결과값과 드론으로 측정한 결과값의 오차는 3% 내외로 굉장한 정확성을 보여주고 있다.

드론을 이용한 토목량 산출

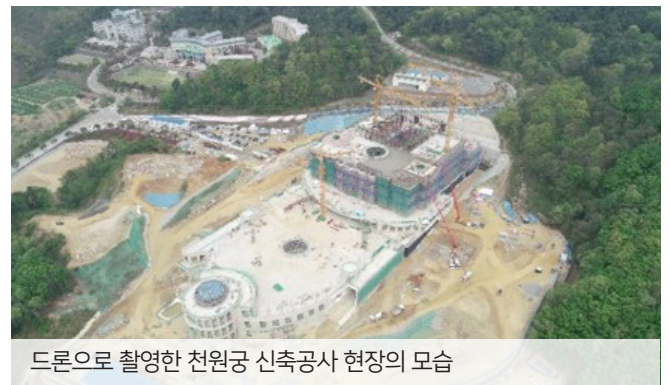
드론으로 촬영한 천원궁 신축공사 현장의 모습

현장의 안전사항을 체크하는 장치로도 드론만큼 좋은 것이 없다. 특히 고층 건축물 현장일수록, 드론의 강점은 더욱 부각된다. 위험한 곳을 가지 않아도 현재의 상태를 정확하게 확인할 수 있어서 근로자의 위험환경을 크게 줄여준다. 현장을 파악하는 용도로도 이용된다. 당일의 작업량 중 작업 진행 현황이나, 근로자들이 잘못된 구역에 들어가는지 등의 동선도 확인할 수가 있다.

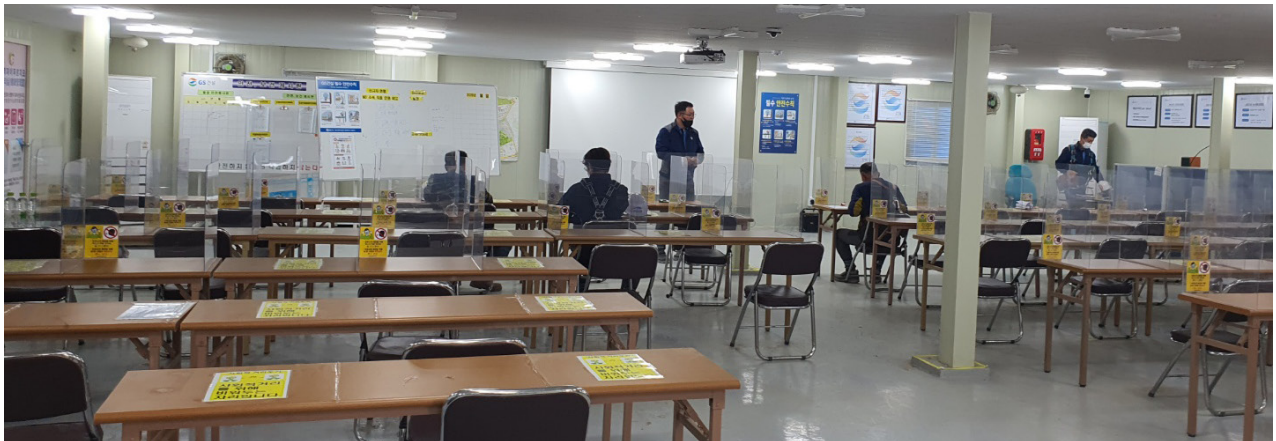
우리가 도착했을 때는 아직 안전교육장 내에서 테이블 고소작업대 사용 작업자를 대상으로 하는 특별 안전교육 및 시험을 실시하고 있었기 때문에 잠시 대기하였다.

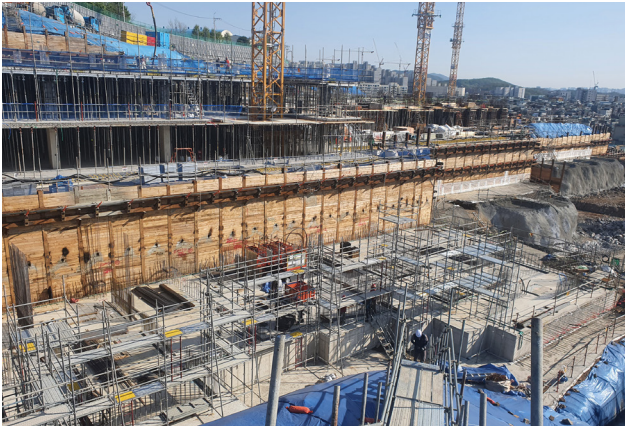
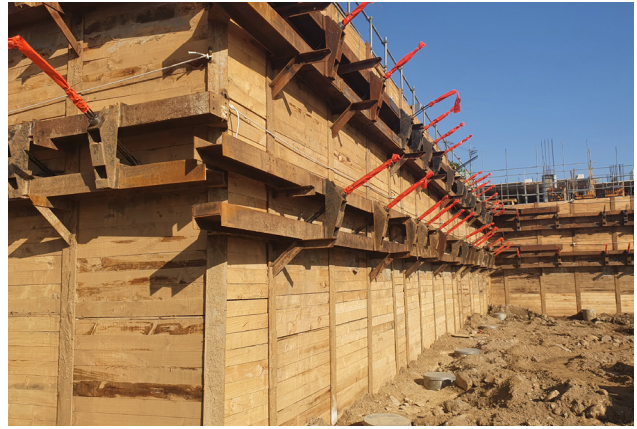
▶ 흠막이 공사 전경

현장으로 나와보니 지하층 흠막이 공사가 한눈에 보여졌다.

적용된 공법은 흠막이 어스 앵커 공법으로 외부로 돌출된 앵커에 보호커버를 설치하여 찢림 예방조치를 하였네요.

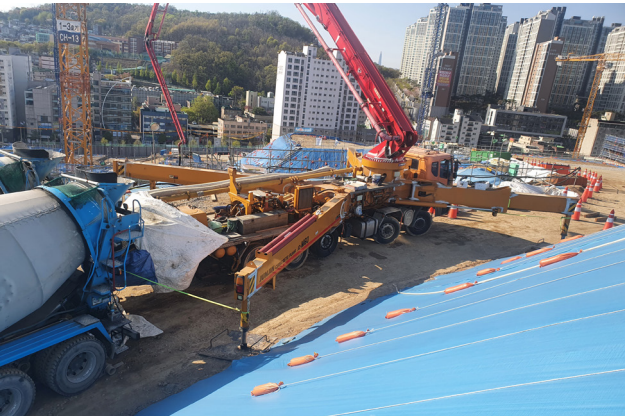
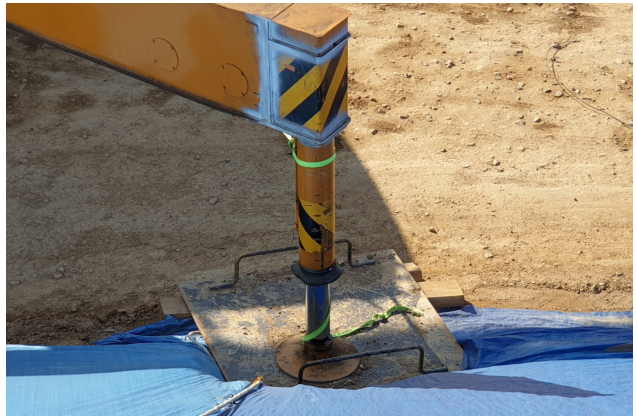
▶ 레미콘 타설, 펌프카

현장에서는 펌프카를 사용하여 지하층 골조 레미콘 타설 중이었다.

펌프카의 아웃트리거 받침대가 철판이네요 강도가 높아 전도사고 방지에 효과적일 것 같습니다.

받침대의 두께는 2cm이상이고 너비는 1.2m 입니다. 주문제작하여 사용합니다.

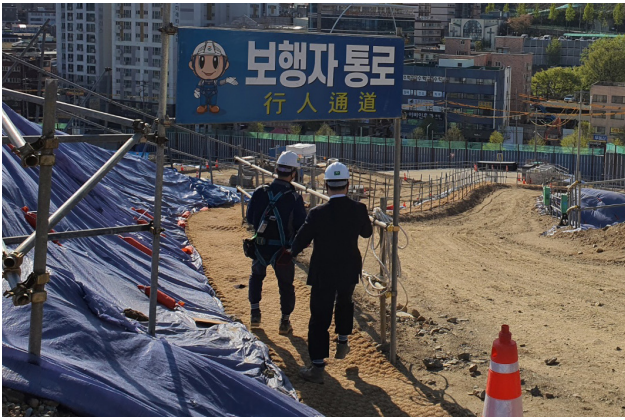
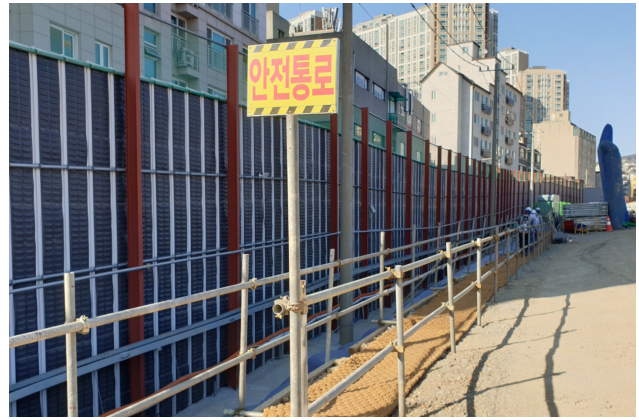
▶ 보행자 통로, 야자매트 현장내 보행자 통로를 통해 현장을 둘러보았다.

현장내에서 작업자들의 미끄럼 사고 예방을 위해 보행자 통로를 별도로 지정해 놓았습니다.

통로 바닥에 야자매트를 깔아 근로자들이 이동하도록 유도하였네요. 또한 미끌어지거나 넘어 지지 않는 효과에도 신경 쓰셨네요.

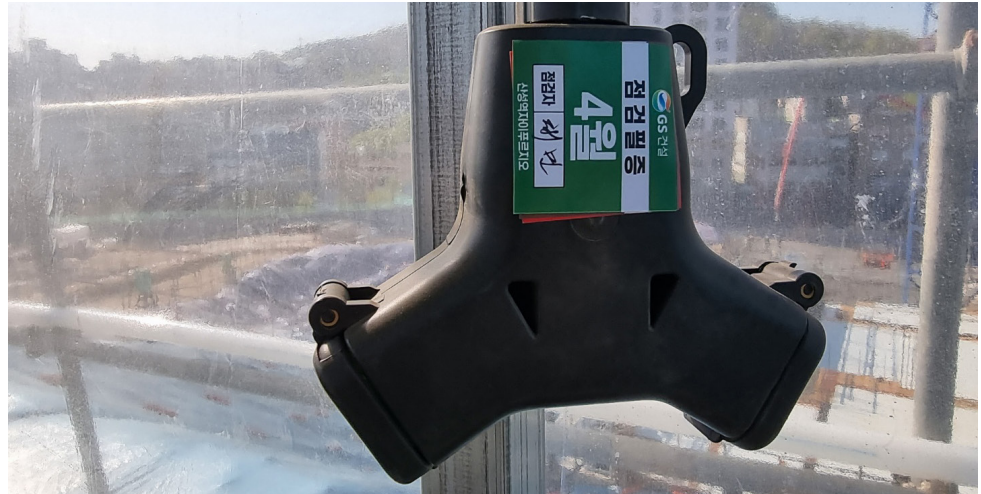
▶ 전기 콘센트 연결 소켓

콘센트에 방우 커버가 설치되어 있고 지면으로 부터 충분히 이격 되어있어 우천이나 습윤한 환경에서도 감전예방에 효과적으로 보입니다.

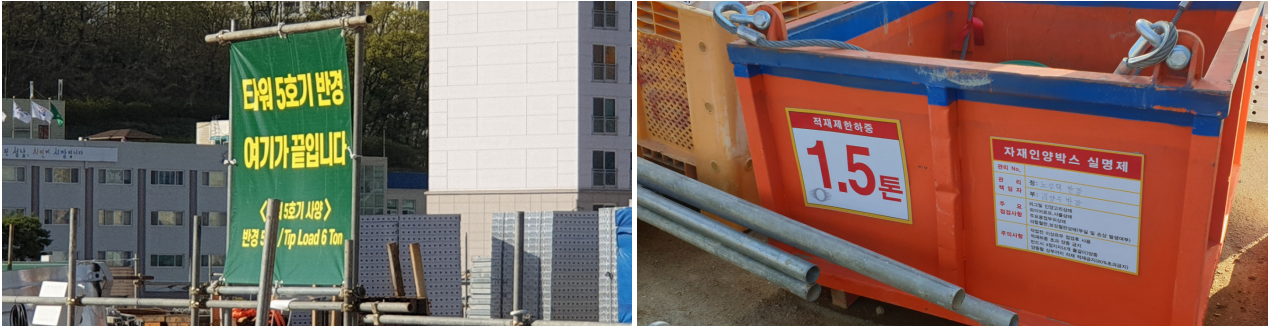
▶ 타워크레인 반경 표시

타워크레인을 이용한 양중작업시 무리없이 안전하게 양중할 수 있는 최대거리를 표시해 두었습니다.

양중시 최대인양거리를 인식할 수 있어 무리한 작업을 방지할 수 있을 것 같습니다.

전용 인양함을 사용하여 안전한 운반이 이루어지고 있네요.

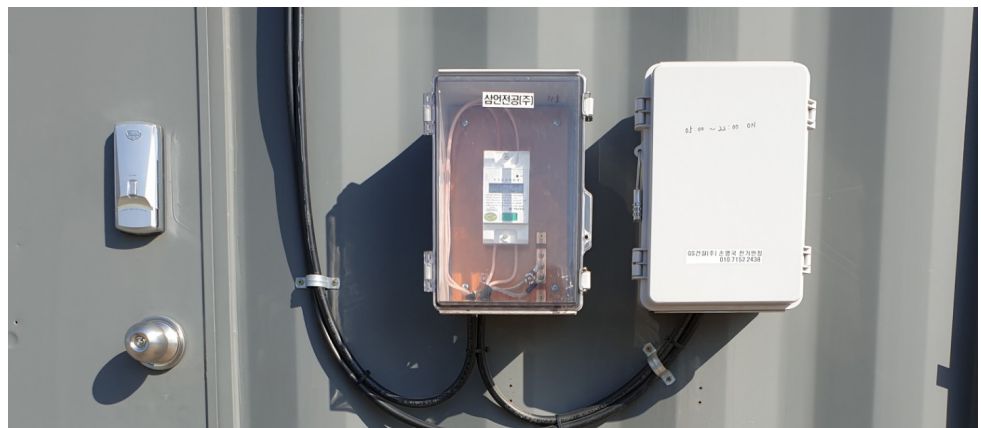
▶ 전기 콘센트 연결 소켓

이것은 전원 타이머 같습니다.

내부에서 깜빡하고 전기제품을 끄지 않고 퇴근하더라도 일정시간이 되면 자동으로 전원을 차단하기 때문에 불필요한 전력소모를 줄이고 누전으로 인한 화재예방에도 도움이 될것 같습니다.

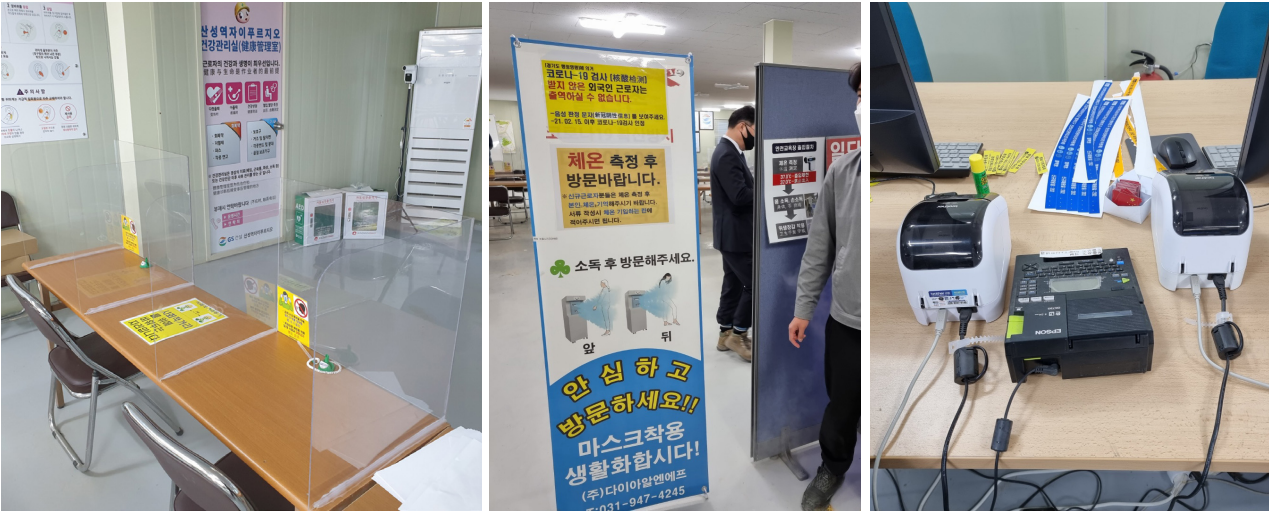
코로나19 예방을 위해 좌석마다 칸막이를 설치하고, 한 칸 떨어져 앉도록 좌석을 띄어 놓았네요.

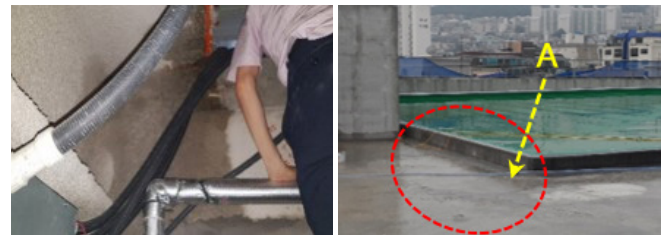
<사진1> 천정 속 누수

<사진2> 누수 위치

지붕의 T.P.O시트와 우레탄방수 사이로 빗물이 들어가지 않도록 트랜치 바닥에 T.P.O시트를 고정시켰으며, 구배를 주어 빗물이 잘 빠지도록 하였다. <사진2>의 "A"부분을 중심으로 양측면으로 1m 가량을 철거하고 고정핀 구멍을 실리콘으로 처리함으로써 하자보수를 완료하였다.

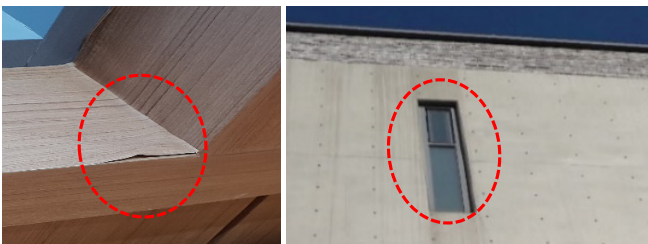
<사진3> 성전 우측 내·외부 오염 사진

기동 상부에 <사진4>와 같이 크랙이 발생하였다. 원인은 정확히 알 수 없으나, 크랙 부분의 바닥 레벨이 주변 레벨보다 낮아서 누수가 발생한 것으로 보고 있다. 또한 창호 주변의 크랙도 누수의 원인으로 볼 수 있다. <그림3> <사진3> <사진4>와 같이 슬래브 끝 부분에 물끊기가 없어 "C"부분의 빗물이 벽을 타고 내려와 벽을 오염시키고 있다.

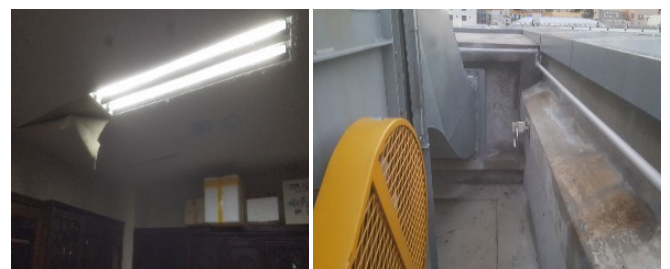
<사진5> 식당 휴게실 천정 및 외부 덕트 사진

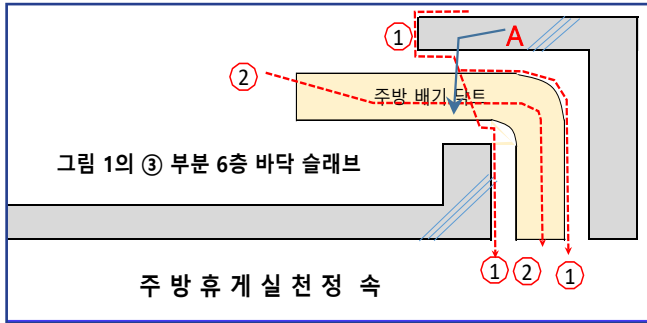
<그림4> 덕트 주변 단면

①로 유입되는 빗물이 물끊기가 없어, 슬래브를 거쳐 배기덕트를 통해 휴게실 천정으로 유입되고 있으며, 폭풍우시 빗물이 배기덕트의 ②로 유입되어 덕트 연결 조인트에서 휴게실 천정으로 누수가 발생하였다.

슬래브 하부 "A"부분에 물끊기를 설치하였고, 배기덕트 상하부 틈새에 실리콘으로 처리하여 빗물 유입을 차단하였다. 배기덕트 그릴의 각도가 통상 약60°인데, 45°로 변경하여 폭풍우에도 문제가 없도록 하였다.

각종 시설들이 옥상에 설치된 장비와 연결되기 위해 많은 배관들이 옥상 슬래브를 뚫고 지나간다. 현장 엔지니어들은 이런 부분을 상세히 검토하고, 물끊기, 덕트 이음부, 기계 기초, 에어컨 연결라인 등을 공종별 담당자와 소통하여 발생할 수 있는 문제점들을 사전에 도출하고 대책을 마련하여야 한다.

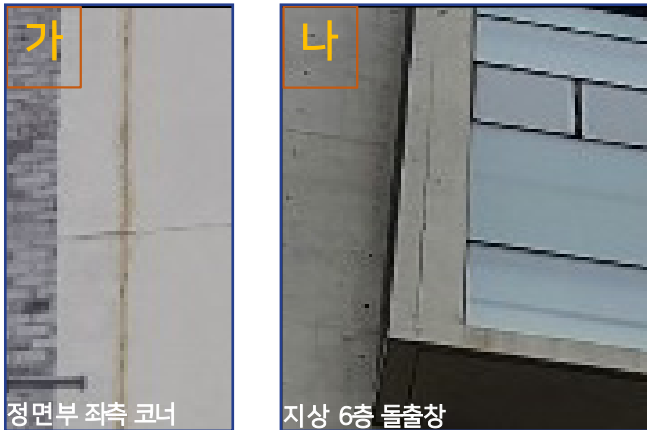
<사진7> 마감재 이질부위 크랙

<그림7>은 <사진7>의 “가, 나”이다. 하지만 모두 “나”의 방식으로 시공하여 현재 하자가 발생하지는 않았지만, 향후 1~2년 후에는 반드시 크랙이 발생하여 하자 보수를 해야한다.

<사진7>의 두가지 방법으로 시공하게 되면 크랙은 반드시 발생하게 되어 있다. 여기서는 V 컷팅 후, 탄성실란트 마감 후, 퍼티로 면을 잡아 보수하는 일반적인 방법으로 하였다.
